**Drainageschäden**

## **Sachverständigen-Gutachten**

### **Drainageschäden**

Geschäftszeichen: 9 HLw 1/87

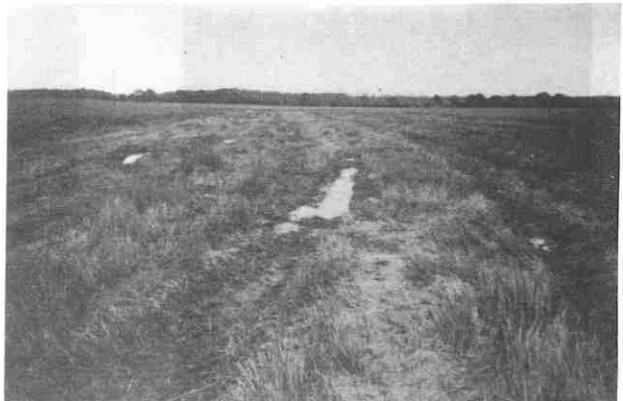
Bild (2)

Flurstück 14

Vernässung

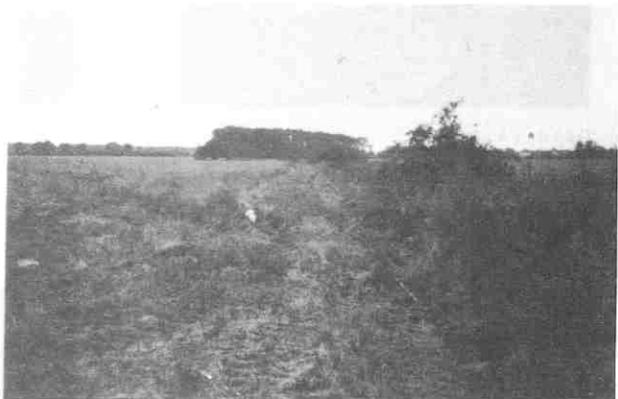
Bild (3)

Flurstück 14

Vom Vorfluter  
quer über 14

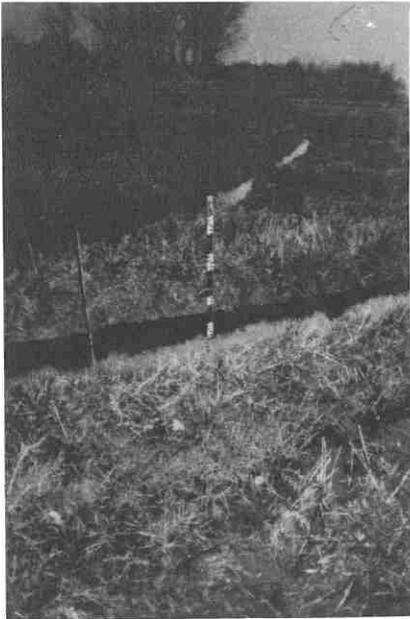
Bild (4)  
80 cm breite - 40 cm tiefe

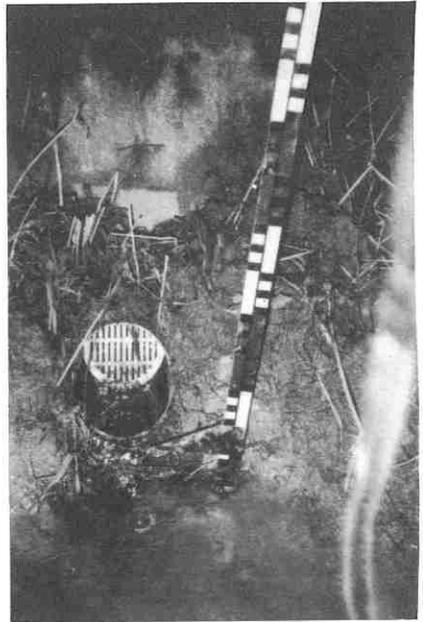
Dränabteilung 135: aus 1980; ca.  $125 \times 170 \text{ m}^2$ , Dränfläche 2,1 ha. Sammlermündung (NW 125) - Bild (5) - gemessen: 16 l/min.

Bild (5) Sammlerauslauf Dränab-  
teilung 135:0 = 16l/min

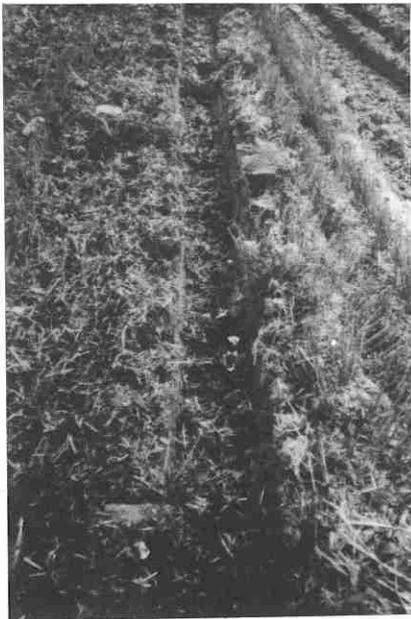
Bild (6) tiefe Spuren = Unter-  
Verdichtung

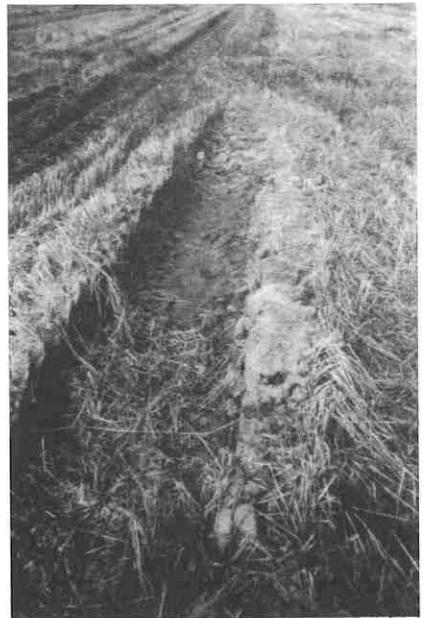
Bild (7) Flurstück 32 - wie (6)

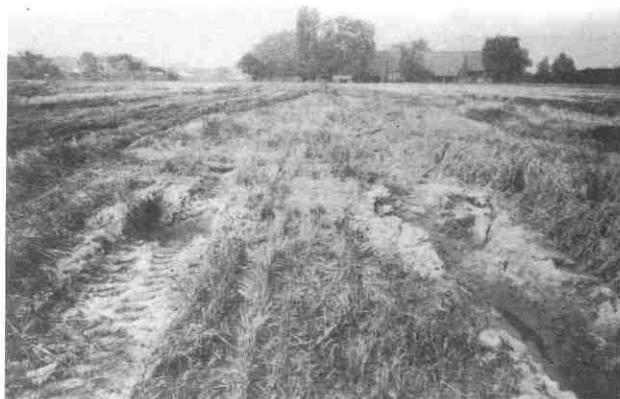
Bild (8)

Flurstück 32

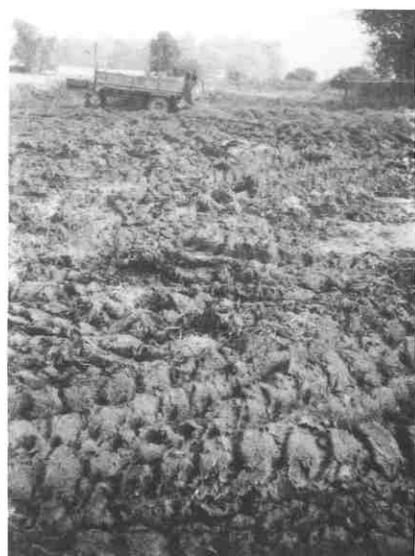
Bild (10)

neben Flurstück 32

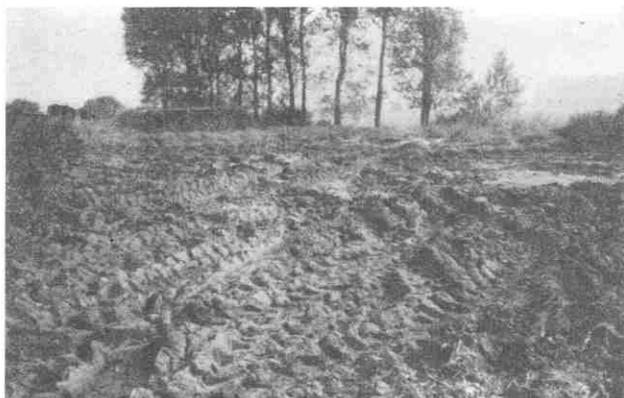
Bild (11)  
neben Flurstück 32

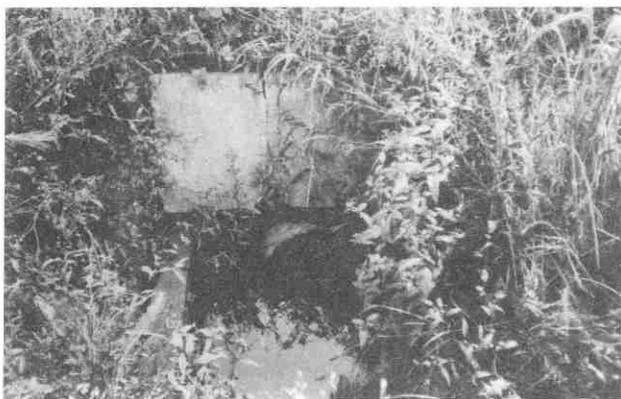
Ein drittes Zementrohr (NW ca. 300) mündet ebenfalls an gleicher Stelle. Es kommt aus einem Revisionsschacht (Entfernung 132 m), dessen Abdeckung (Zementdeckel) zerstört und seitliche Ausmauerung z.T. eingebrochen ist, so daß Oberflächenwasser Erdreich einspülen konnte. Bilder (12) und (13) der Anlage.

Bild (12)  
Revisionsschacht  
defekt  
Flurstück 32

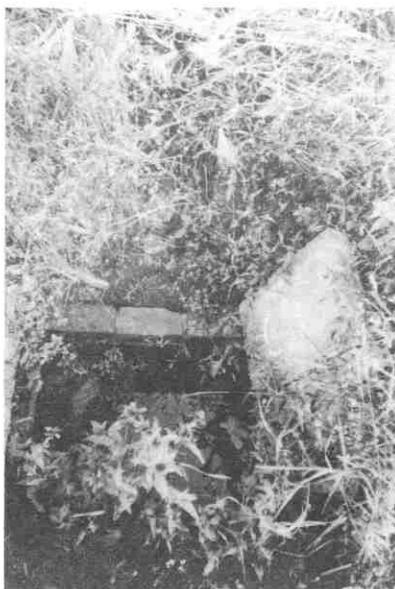
Bild (13)  
Revisionsschacht Erdreich eingespült

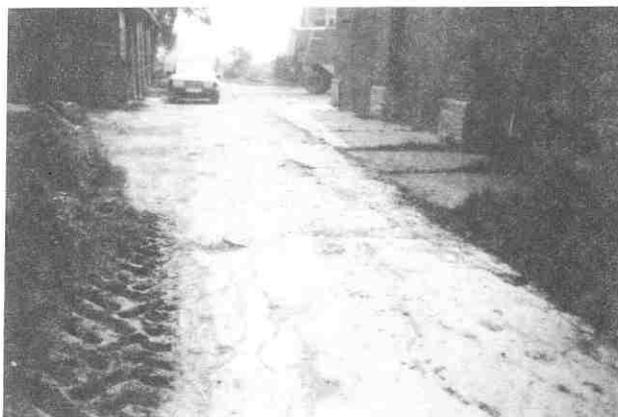
6.1 Die in der Anlage beigefügten Bilder (14) und (15) zeigen eine bituminöse Makadamdecke geringer Stärke mit schwachem (ortsüblichen) Unterbau auf tonreichem Lehmboden geringer Druckfestigkeit. Bei Wassersättigung ist letzterer plastisch verformbar. Die Straße ist auf einige Meter stark aufgewölbt und zeigt die auf den Bildern gut zu sehenden Beschädigungen. Der Verschleiß überschreitet die normale Abnutzung. Der Schaden ist aber nicht so groß, daß eine baldige Reparatur notwendig wäre. Bei mehrern Ortsterminen konnte ein einzelner Verursacher nicht festgestellt werden.

Bild (14) Westliche Hofzufahrt - Blick nach Osten

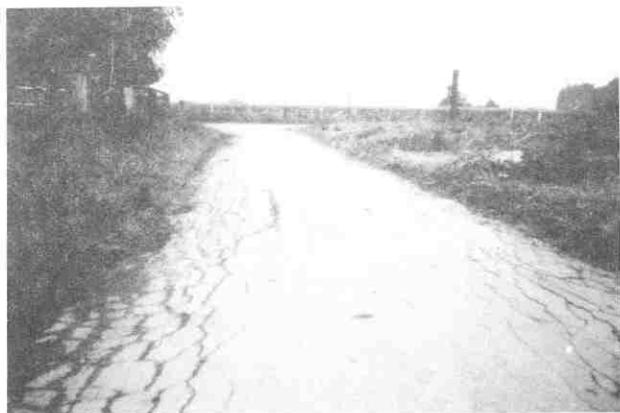
Bild (15) Westliche Hofzufahrt - Blick nach Westen

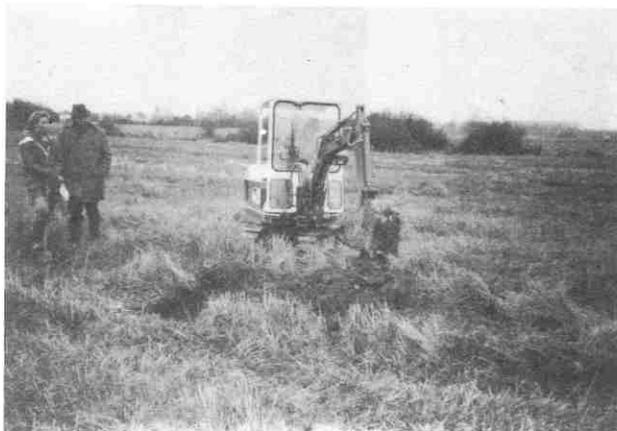
Dränung aus 1962; 1,1 m tief ein Sauger (NW 50 - grün), keine Asche oder sonstige Dränfilter feststellbar, es fließt etwas Wasser zu, welches auch wieder ungehindert abfließt. Das Rohr ist unbeschädigt und durch Schlamm- eintragungen nicht im Querschnitt eingeeengt. Bild (1); (2) und (3).

**Bild (1) Flurstück 14; Beginn der 1. Aufgrabung**

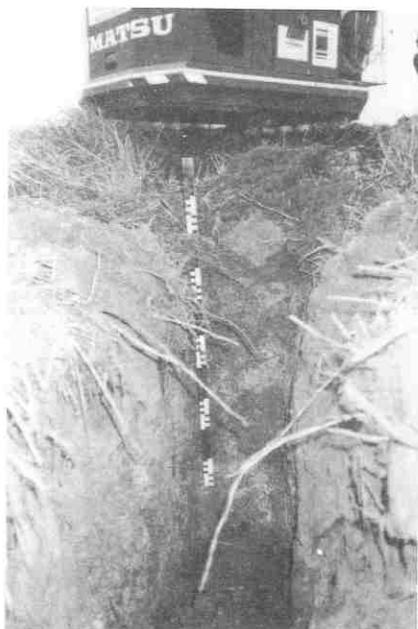
**Bild (2) Sauger auf 1,1 m**

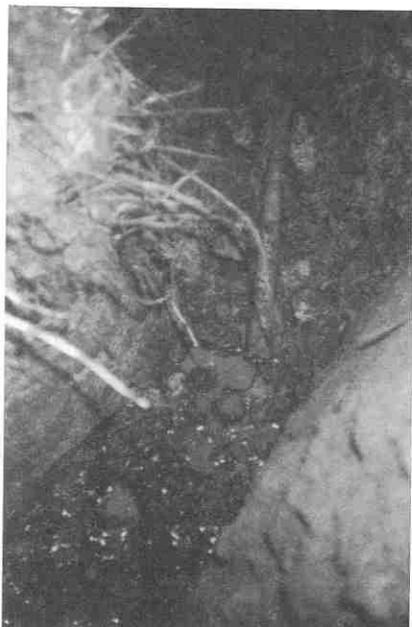
**Bild (3) Sauger unbeschädigt**

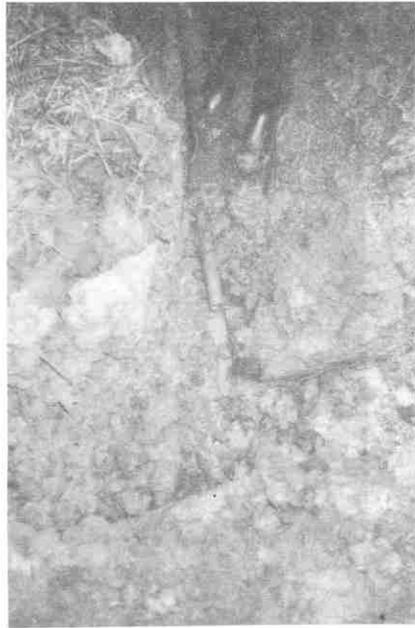
Bild (4)

2. Grabung: Flurstück 14, Dränabteilung 135 aus 1980; PVC-Rohr gelb (NW 50) Sauger, Reste eines Kokosumantelung als Dränfilter, Rohr unbeschädigt, keine Sedimentation im Rohr; hydraulische Verhältnisse wie Grabung 1. Bild (4).

Aufgegrabenes Rohr Reste  
einer Vollfilter-Kokosummantelung  
Rohr unbeschädigt

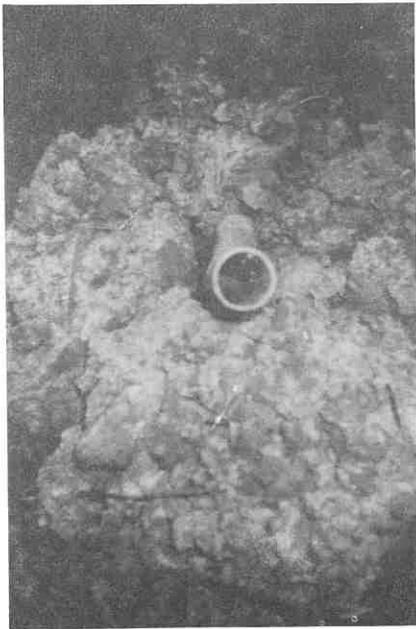
Bild (5) Sauger ohne wesentliche  
Bodeneintragung

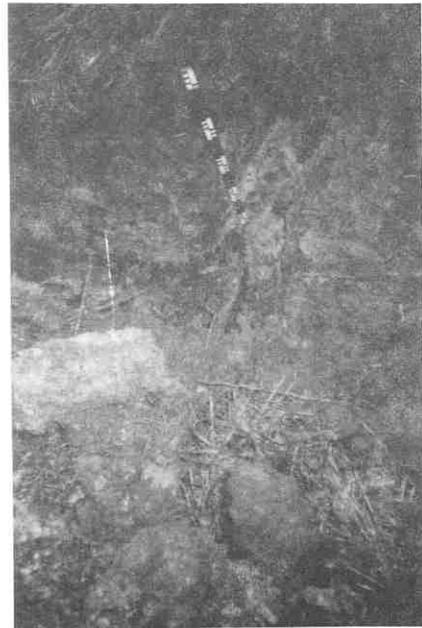
Bild (6) Tiefe gegen 1 m  
unbeschädigt

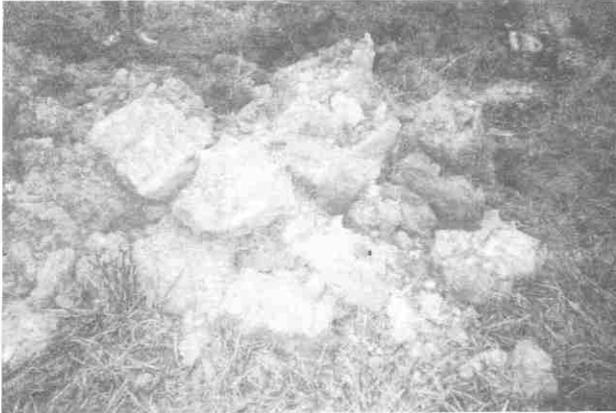
4. Grabung: Von der 3. Grabung 200 m nach Westen. Ca. 100 m vom Wald entfernt. Dränabteilung 133 (c). Sauger, PVC-Wellrohr nach DIN 1187, Kokosvollfilter stark verrottet, keine Verfärbungen durch eingerieselten oder gar eingebrachten Oberboden: Schlitzdränung. Rohr (Sauger) unbeschädigt. Aufgehobener Boden wie auch bei den vorangegangenen Grabungen sehr dicht: Pseudogley. Bild (7); (8).

Bild (7) Ausgehobener Unterboden - Pseudogley  
charakteristisch marmoriert

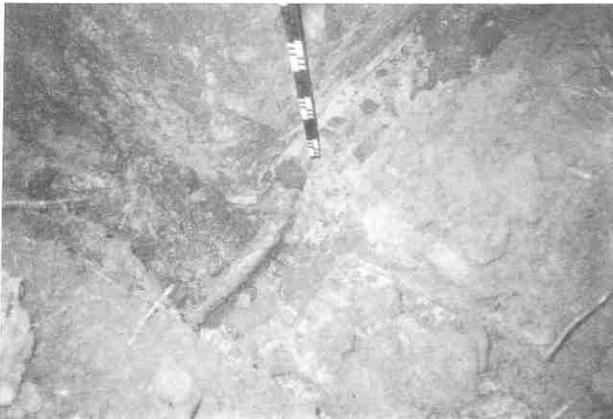
Bild (8) PVC-Wellrohr nach DIN 1187  
stark verrotteter Vollfilter  
Schlitzdränung, keine Bodenverfärbung
