SONDERREIHE
Beispiele der agraren Taxation

HEFT B 99

**Ertragseinbußen infolge
unvollständiger und mangelhafter
Rekultivierungsmaßnahmen**

**Feststellung von Ertragseinbußen in landwirtschaftlicher Nutzfläche
infolge von unvollständigen und mangelbehafteten
Rekultivierungsmaßnahmen auf ehemaligen Auskiesungsflächen
in der Gemarkung K.**

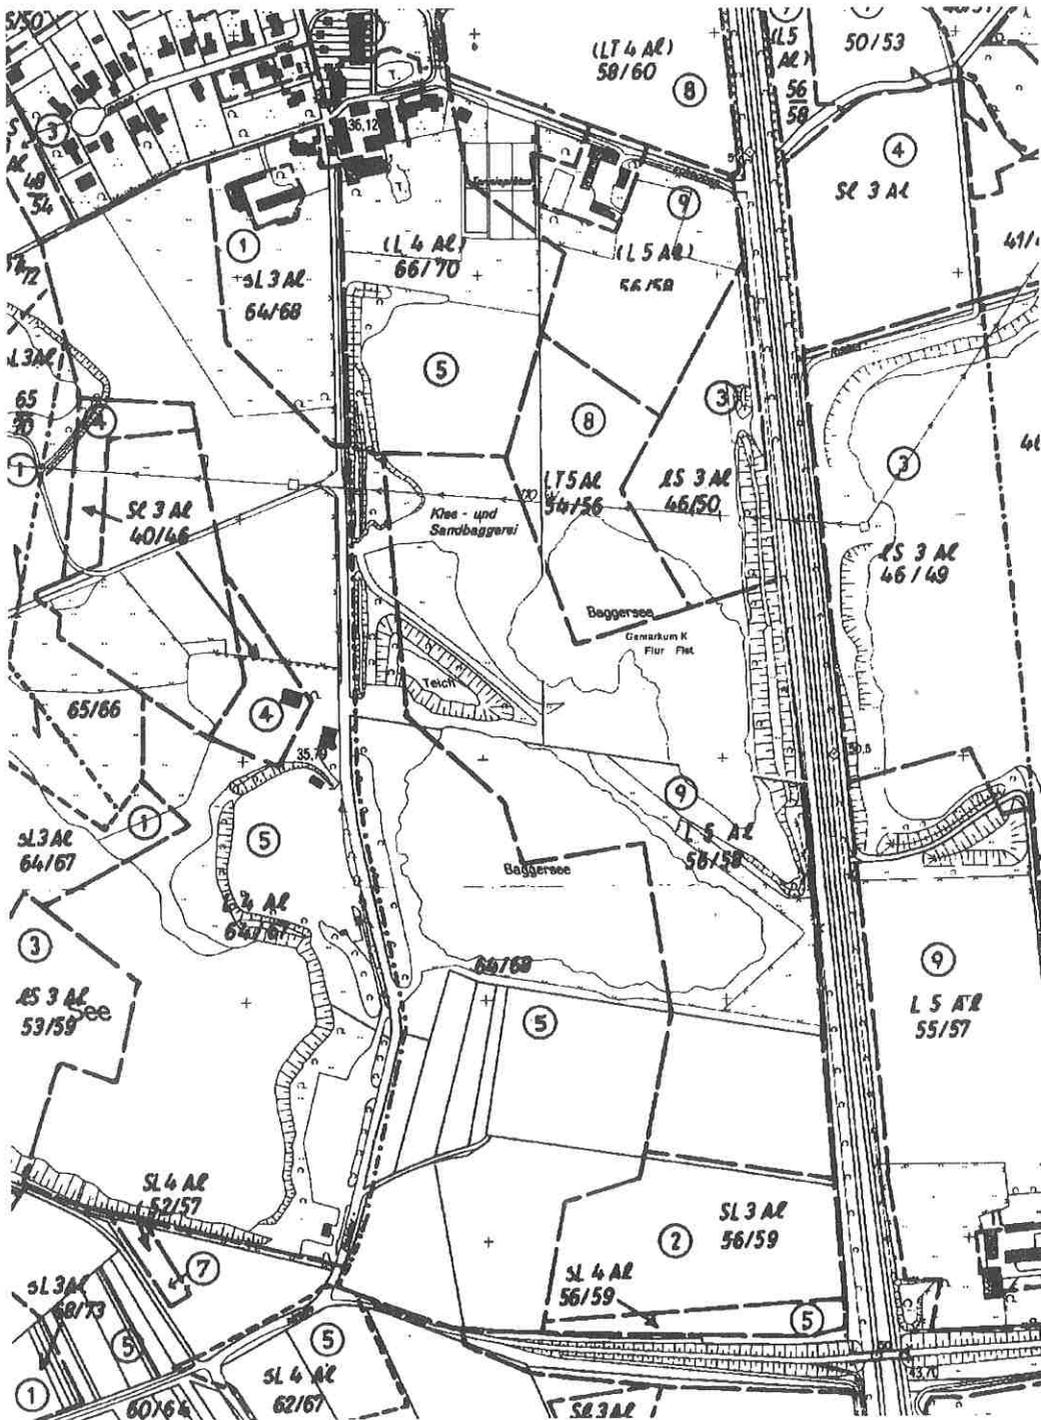
Der auf der nächsten Seite enthaltene Ausschnitt aus der Bodenkarte M 1:5000 gibt einen Überblick über die Lage des Grundstücks im Südwesten An.'s zwischen Bahnlinie und H-weg, läßt seine mittlere bis gute Bonität vor der Auskiesung erkennen und vermittelt schließlich einen Eindruck über die Ausdehnung des Baggersees und der Mutterbodenmiere im Jahre 1993. An späterer Stelle des Gutachtens wird die aktuelle Situation des vom Gutachtenauftrag betroffenen südlichen Grundstücksteils im Maßstab 1:1000 schematisch skizziert.

Wie aus der vorangegangenen Bodenkarte ersichtlich ist, handelt es sich bei den zu untersuchenden Flächen um Böden aus teils schwerem (tonigen) Lehm im Nordwesten, lehmigem Sand im Nordosten und zum weit überwiegenden Teil aus bindigem druckempfindlichen Lehm im Süden. Die Ackerzahlen streuen dabei nicht stark zwischen 50 und 58 bei maximal möglichen 100 Punkten (vor der Auskiesung wurden die Flächen ackerbaulich genutzt). Der anstehende Lehmboden mit unterschiedlichen Sand- und Tonanteilen ist entstanden aus jüngeren Flußablagerungen über Sand und Kies der Niederterrasse (Alluvium). Unter einer 20 bis 30 cm starken Oberbodenschicht aus humosem sandigen bis feinsandigen Lehm schließt sich der Unterboden mit zunächst einer entweder ebenso starken Schicht aus rohem gelblichen feinsandigen oder kräftigen Lehm an, oder es folgt unmittelbar die etwa 60 cm mächtige Schicht aus rohem eisenschüssigen kräftigen Lehm (rötlich gefärbt), die bis in eine Tiefe von 80 bis 120 cm reicht. Daran schließt sich noch ein 30 bis 40 cm starker Horizont aus rohem lehmigen oder stark lehmigen Sand an. Ab einer Tiefe von 120 bis 150 cm beginnt der Untergrund, nämlich Sand und Kies. Ein solcher Bodenaufbau gewährleistet, daß bei Nichtvorhandensein von Unterbodenverdichtungen überschüssiges Oberflächenwasser in den durchlässigen Untergrund gelangt und abgeführt werden kann. Es entsteht unter solchen Umständen keine Vernässungsgefahr.

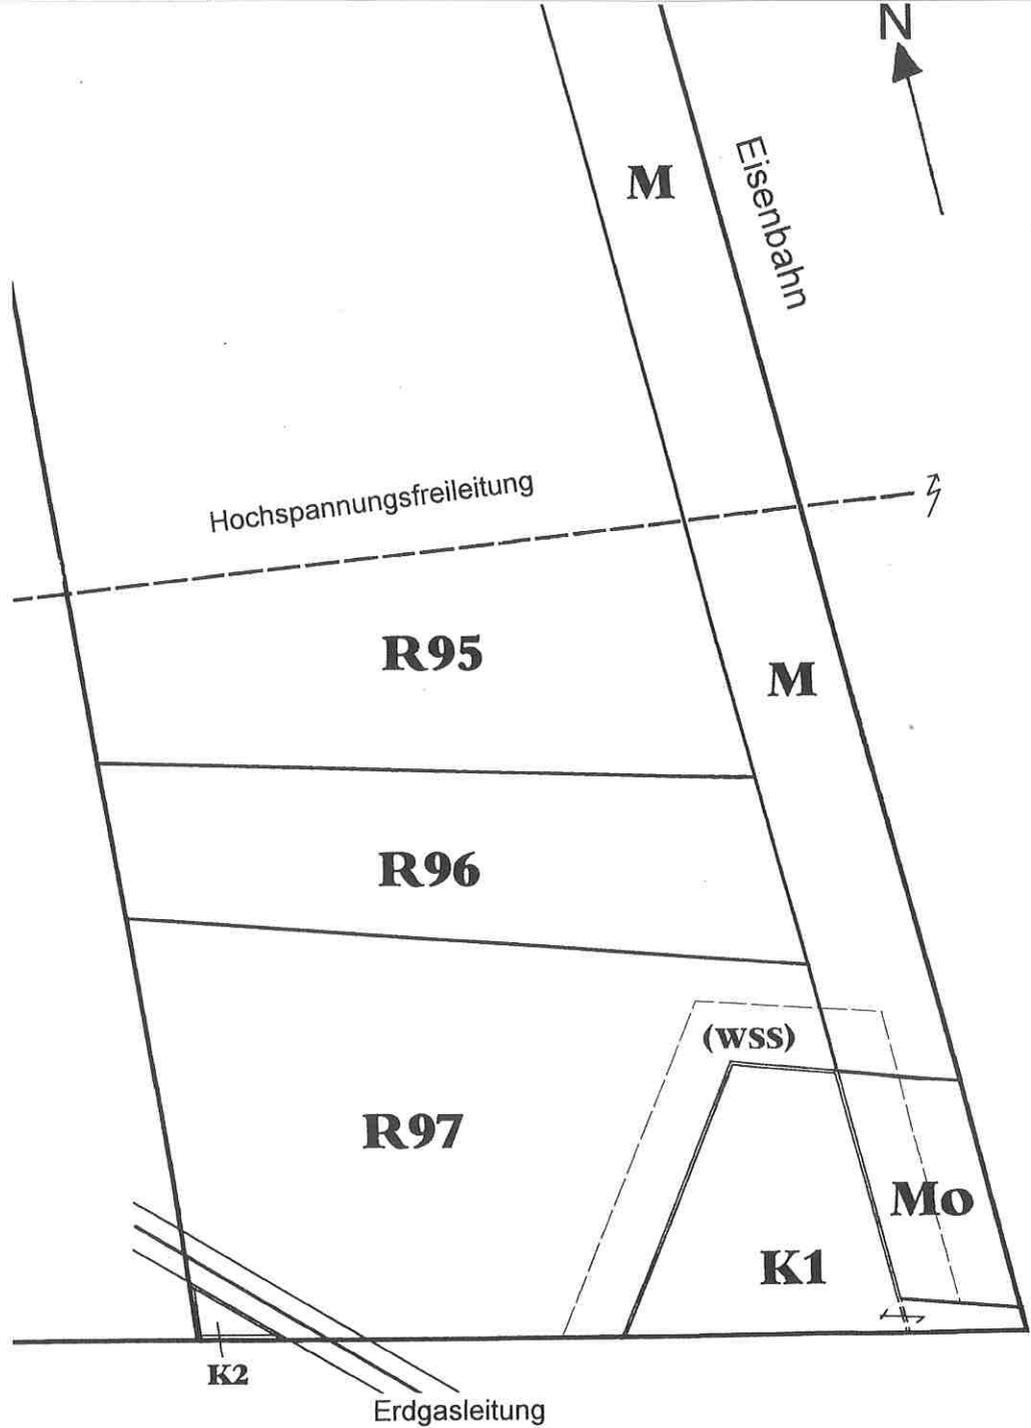
Die Skizze auf der voraufgegangenen Seite zeigt und bezeichnet die Teilflächen des untersuchten Grundstücks.

a) Insbesondere auf der Teilfläche R97 (Rekultivierungsende 1997), aber auch in abgeschwächter Form auf der Teilfläche R96 (Rekultivierungsende 1996) war der Oberboden durchgehend naß, stellenweise stand in Senken blankes Wasser an, während ab 40 bis 50 cm unter EOK der Unterboden trocken und dicht war. Dies konnte mit Hilfe einer Bodensonde und durch Aufgrabungen ermittelt werden. Die Vernässungen im Oberboden führen unmittelbar zu Mindererträgen und schränken die Bewirtschaftungszeiträume erheblich ein. Mittelbar kommt es auch hierdurch zu zusätzlichen Ertragseinbußen, weil für die einzelnen Maßnahmen - beispielsweise für die Heuernte - der optimale Zeitpunkt wegen Nichtbefahrbarkeit der Fläche nicht eingehalten werden kann. Wirtschafterschwernisse durch aufgezwungene Teilflächenbewirtschaftung mit Rücksicht auf unterschiedliche Befahrbarkeit ist eine weitere Folge. Es kann durchaus sein, daß die Fläche R97 nach ihrem derzeitigen Zustand überhaupt nicht beerntbar sein wird; auch das Vieh wird später auf solche Flächen aller Voraussicht nach nicht getrieben werden können, ohne eine Zerstörung der Grasnarbe zu riskieren.

d) Die ehemalige Bodenlagerfläche (M) wurde zur An- und Abfuhr des Bodens mit schweren Lkw stark verdichtet. Dies ergaben zum einen Untersuchungen mit der Bodensonde, zum andern konnte man es an der helleren bis grauen Färbung des Aufwuchses im Vergleich zur intakten grünen Grasnarbe der 1995 rekultivierten Teilfläche deutlich erkennen. Hieraus resultieren Mindererträge im Aufwuchs.

e) Innerhalb von R97 besteht eine größere Teilfläche, auf der der Mutterboden mit Steinen und Fremdkörpern - Bauschutt, Metallteile, Teerreste - versetzt ist.

f) An zwei Stellen in R96 waren Bodeneinbrüche von bis zu je einem halben Meter Tiefe und Durchmesser auszumachen, für die es zunächst keine Erklärung gab. Solche Einbrüche kommen bei stärkeren unterirdischen Wasserstömungen vor, wenn durch sie Erdreich abgeschwemmt wird, welches allerdings in der Regel irgendwo an anderer Stelle wieder zutage tritt.

C) Die Kiesschicht in R95 liegt mit 1,30 m tiefer als vorgesehen, aber nicht tiefer als der Untergrund im gewachsenen Boden. In R96 liegt sie in 1,60 m Tiefe und wesentlich tiefer als geplant. In R97 ist sie überhaupt nicht vorhanden. Das (geringe) Gefälle des Geländes verläuft von Nord nach Süd, das freie Bodenwasser oberhalb von R95 sickert zur Kiesschicht auf 1,30 m ab und wandert in Richtung R96. Hier trifft es in dieser Höhe auf eine Barriere, nämlich auf den verdichteten Unterboden und staut sich zum Teil in R95 zurück. Ein Teil erreicht, verlangsamt durch den verdichteten Unterboden, die in 1,60 m Tiefe gelegene Kiesschicht und drückt weiter in Richtung R97. Hier stößt der Wasserfluß auf eine vollständige Sperre, da der Unterboden verdichtet ist und eine Kiesschicht gänzlich fehlt. An dieser Stelle entsteht der eigentlich entscheidende Rückstau, der zu den gleich hohen Wasserspiegeln in den Flächen R95 und R96 führt. Es handelt sich dabei nicht um Grundwasser, wie der um etliche Meter tiefere Wasserspiegel des angrenzenden Baggersees (K1) zeigt. Das aus R95 und R96 drückende Wasser dringt in den Füllboden von R96 unterhalb einer Tiefe von 1,20 m Tiefe ein und wird durch die oberhalb anstehende verdichtete Unterbodenschicht unter Spannung gehalten. Erst der Durchstich mit dem Baggerlöffel führte zur Entspannung - es war kurzzeitig ein Artesischer Brunnen entstanden. Es ist jedoch anzunehmen, daß zwischenzeitlich ein Teil des Wassers im Untergrund durch Hohlräume im Füllboden Wege zum Abfließen gefunden hat. Diese unterirdischen Wasserströme führen Erdreich fort, schaffen neue Hohlräume und führen so punktuell zu jenen Einbrüchen an der Oberfläche, die zur Zeit des Ortstermins an zwei Stellen nachgewiesen werden konnten.

Die Hauptursache für die Mindererträge in den Flächen M, R96 und R97 besteht in der Verdichtung des Unterbodens, die zu Vernässungen der Oberbodenschicht führt. Eine Tieflockerung hatte im Zuge der Rekultivierung offensichtlich nicht stattgefunden. Auf allen drei Flächen ist daher eine Tieflockerung in 80 - 90 cm Tiefe unter EOK mit einem Multimeliorationsgerät MM100 durchzuführen. Diese Lockerung ist zweckmäßigerweise mit einer NPK-Meliorations-Tiefendüngung (Düngeraufsatz am Gerät MM 100 erforderlich) auf den Flächen R96 und R97 zu kombinieren; für die Fläche M ist sie entbehrlich. Die Lockerung mit dem MM 100 stellt eine Abbruchlockerung dar, ist mangels Schlupfgefahr und wegen des geringen Zugkraftbedarfs bodenschonend und kann auch bei feuchten - nicht nassen! - Bodenverhältnissen erfolgreich eingesetzt werden. Im Gegensatz dazu sind Furchenlockerungen mit starren oder beweglichen Lockerungsscharen weniger effizient hinsichtlich des Lockerungserfolgs. Sie dürfen nur bei trockenem Boden eingesetzt werden.

Die Dränung in 80 - 90 cm Tiefe sollte frühzeitig und vor allem von einem Fachunternehmen geplant und später auch durchgeführt werden. Es kommen hierfür die Flächen R96 und ganz besonders R97 in Frage. Die Dränung hat den Sinn, das im gelockerten Boden sickernde freie Wasser aufzunehmen und abzuführen. Sie tritt an die Stelle der in R97 nicht und in R96 zu tief eingebrachten Kiesschicht. Eine Dränung ohne vorherige Lockerung in entsprechender Tiefe ergibt jedoch keinen Sinn, weil das überschüssige Wasser nicht durch den verdichteten Unterboden an die Dränage gelangt. Bei vorheriger Lockerung kann andererseits bei der vorherrschenden Bodenart des

Vorrangiges Ziel kann nur die prompte Verfüllung und ordnungsgemäße Rekultivierung der verbliebenen Baggerseen sein, soweit sie das Flurstück y2 betreffen (Teilflächen K1 und K2). Zwischenzeitlich sollten die Uferböschungen gegen weitere Erosionen durch geeignete Graseinsaat im Frühjahr geschützt und der Unfallgefahr für Tiere und Menschen mindestens durch einen viehkehrenden vierdräftigen Stacheldrahtzaun begegnet werden.
