**Drainageschäden**

## **Sachverständigen-Gutachten**

### **Drainageschäden**

Geschäftszeichen: 9 HLw 1/87

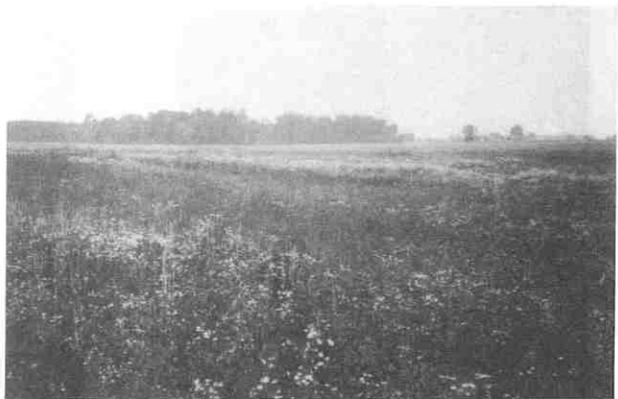
2. Grabung: Flurstück 14, Dränabteilung 135 aus 1980; PVC-Rohr gelb (NW 50) Sauger, Reste eines Kokosumantelung als Dränfilter, Rohr unbeschädigt, keine Sedimentation im Rohr; hydraulische Verhältnisse wie Grabung 1. Bild (4).

Vom Vorfluter  
quer über 14

Bild (4)  
80 cm breite - 40 cm tiefe

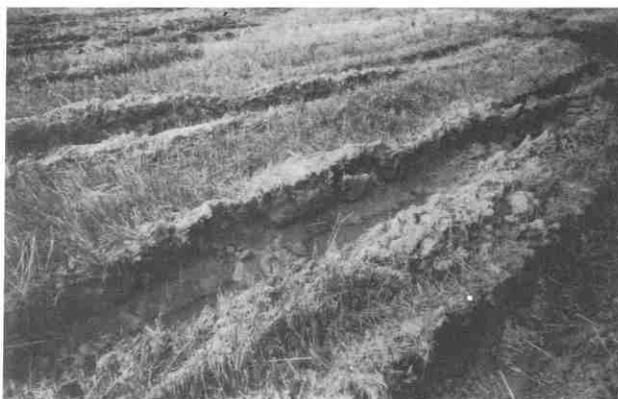
Bild (10)

neben Flurstück 32
